**Zusammenfassung der örtlichen Maßnahmen**

Ortsgemeinde: **Kirrweiler (KW)**

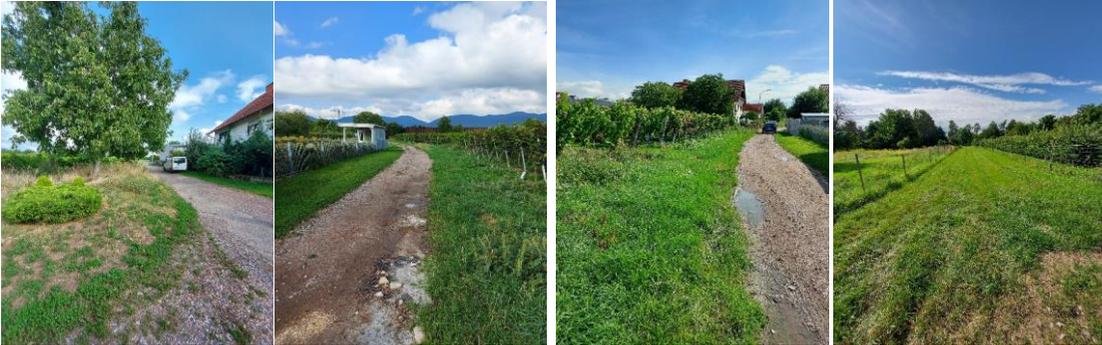
Nr.	Kurzbezeichnung	Kostenschätzung <sup>1)</sup>	Platzbedarf	Aufwand (A)	Nutzen (N)	Nutzen-/Aufwandverhältnis (=N/A)	Träger	Umsetzung	Priorität
		[Euro], [MA-h/a]		gering, mittel, hoch	1 2 3	3 2 1			
Standort	Beschreibung	Fotos/Kommentare							
<b>A</b>	<b>Optimierung der Außengebietsentwässerung</b>								
<b>A.KW.1</b>	Am Vollmer	36.500	hoch	3	2	0,7	Gemeinde	mittelfristig	mittel
5 + 5a	<p>Außengebietzuflüsse aus den Weinbergsflächen nordwestlich der Straße "Im Vollmer" werden über die angrenzenden Felwege gefasst und Richtung bebauter Ortlage geleitet. Hier kam es in der Vergangenheit zu überfluteten Kellern. Um das ankommende Wasser um die bebaute Ortlage zu leiten, sollte im Übergang Feldweg - Straße ein breiter Einlauf (Kastenrinne oder Sandfang) installiert werden. Die Ableitung kann über eine rohrgebundene Ableitung nach Westen bis zu einer Grünfläche, welche sich im Gemeindebesitz befindet erfolgen. Hier können Versickerungsmulden angelegt werden. Bei Überlastung erfolgt eine Ableitung nach Süden in den Kropsbach über eine leichte Grabenstruktur. Die Einleitung in den Kropsbach sollte vor dem Drosselschieber erfolgen, um das Puffervolumen des Schlossweihers nutzen zu können. Im vom Westen her ankommenden Feldweg sollten zusätzlich Querschläge angeordnet werden, um das Wasser in die Grünflächen nach Süden ableiten zu können.</p>

<p>Einlaufbauwerk Ableitungskanal offener Graben Anlegen von Versickerungsmulden mehrere Querschläge im Feldweg</p>

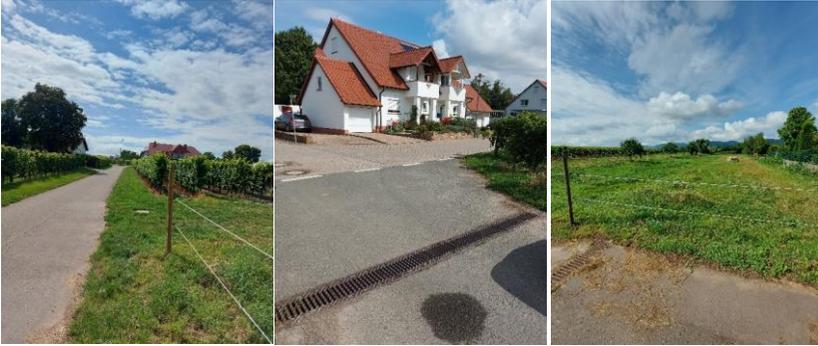
Nr.	Kurzbezeichnung	Kostenschätzung <sup>1)</sup> [Euro], [MA-h/a]	Platzbedarf gering, mittel, hoch	Aufwand (A)	Nutzen (N)	Nutzen-/ Aufwandverhältnis (=N/A)	Träger	Umsetzung kurz-, mittel- langfristig bzw. dauerhaft, regelmäßig	Priorität gering, mittel, hoch
				1	2	gut mittel schlecht			
Standort	Beschreibung	Fotos/Kommentare							
<b>A.KW.2</b>	Am Schlossgarten / In den Forstgärten	4 MA-h/a	-	1	2	2	Gemeinde	regelmäßig	gering
10	Über die Straße "Am Schlossgarten" kommt es bei Starkregen zum oberflächigen Zufluss und stehendes Wasser im Straßenbereich. Die vorhandene Kastenrinne ist überlastet. Um das Wasser aus dem Straßenbereich abzuleiten sollte das seitliche Bankett entlang des Weges entfernt werden und so die Abflüsse in die angrenzende Pferdekoppel (privat!) eingeleitet werden.

<p style="text-align: right;">regelmäßige Reinigung Kastenrinne Bankett entfernen</p>							
<b>A.KW.3</b>	Im Schneller	6.250	-	2	2	1	Gemeinde	mittelfristig	mittel

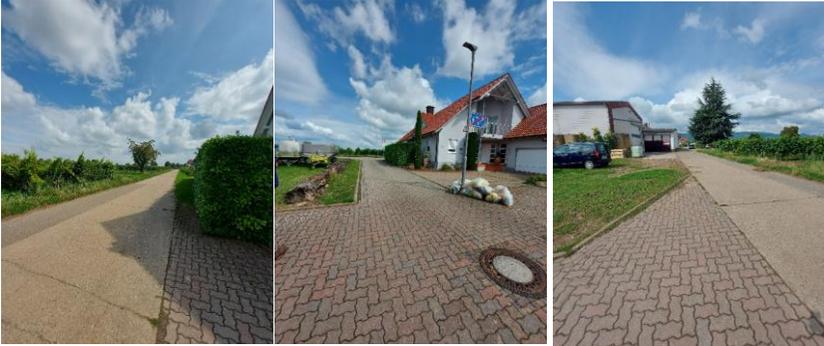
11	Aus den Weinbergen nördlich der Gemeinde kam es in der Vergangenheit zum Außengebietszufluss in das Wohngebiet. Der Wirtschaftsweg südlich entlang der Bebauung hat eine Querneigung hin zur Bebauung. Zwischen Weg und Bebauung besteht eine leichte Grabenstruktur. Diese Grabenstruktur sollte verstärkt werden. Durch Anlegen einer Schwelle zum Einfahrtbereich der Straße "Im Schneller" hin kann der Zufluss reduziert werden. Es ist darauf zu achten, dass auch der Zufluss über die Abstellfläche der landwirtschaftlichen Geräten verhindert wird.

<p style="text-align: right;">Grabenstruktur verstärken Schwelle anlegen</p>

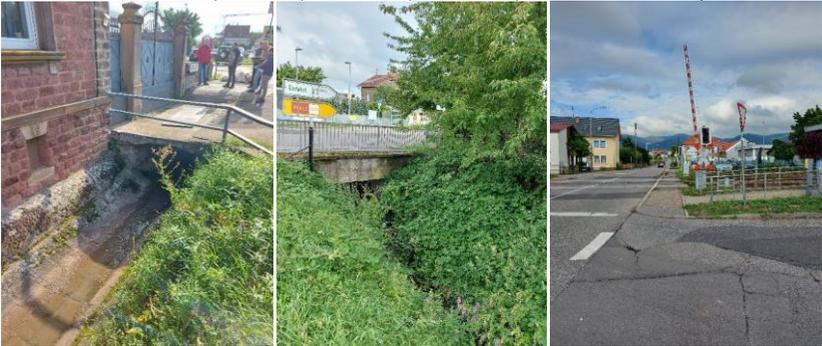
Nr.	Kurzbezeichnung	Kostenschätzung <sup>1)</sup>	Platzbedarf	Aufwand (A)	Nutzen (N)	Nutzen-/Aufwandverhältnis (=N/A)	Träger	Umsetzung	Priorität
		[Euro], [MA-h/a]		gering, mittel, hoch	1 2 3	3 2 1			
Standort	Beschreibung	Fotos/Kommentare							
<b>G Maßnahmen am Gewässer / Graben</b>									
<b>G.KW.1</b>	Alsterweiler Bach - Bahnhof	400	-	1	3	3	VG / Gemeinde	kurzfristig	hoch
1	Der Alsterweiler Bach ist auf Höhe des Bahnhofes teilweise verrohrt. Bei Starkregen kommt es zur Überlastung der Verrohrung mit schadhafte Überstau. Die Dimension der Verrohrung ist nicht über die gesamte Rohrstrecke bekannt. Um eventuelle zusätzliche Einengungen entlang der Rohrstrecke feststellen zu können, sollte eine Erkundung durchgeführt werden.

Erkundung (bei Bedarf TV-Befahrung)

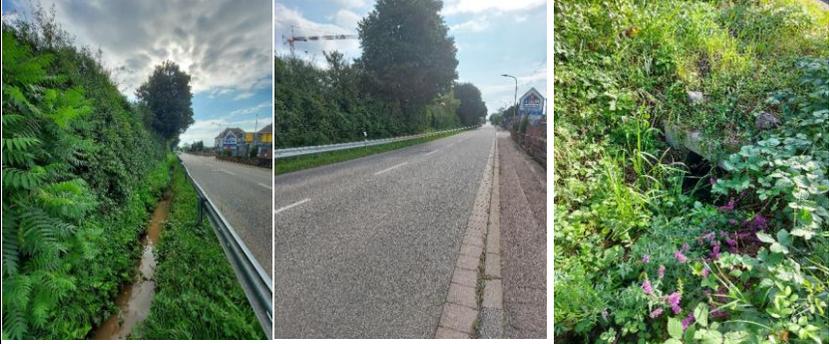
Nr.	Kurzbezeichnung	Kostenschätzung <sup>1)</sup>	Platzbedarf	Aufwand (A)	Nutzen (N)	Nutzen-/Aufwandverhältnis (=N/A)	Träger	Umsetzung	Priorität
		[Euro], [MA-h/a]		1 2 3	3 2 1	gut mittel schlecht			
Standort	Beschreibung	Fotos/Kommentare							
<b>G.KW.2</b>	Alsterweiler Bach - östlich des Bahnhofs	3.000; 16 MA-h/a	-	1	2	2	LBM / VG	regelmäßig	hoch
2	<p>Östlich des Bahnhofes verläuft der Alsterweiler Bach parallel zur Hauptstraße. Nach Osten hin verengt sich das Bachprofil bis zum Durchlass Raiffeisenstraße (ca. 60 x 80 cm). Hierdurch kann bei erhöhten Abflüssen zu Rückstau kommen. Die Straße entwässert über das Bankett direkt in den Bach. Durch das erhöhte Bankett ist der Abfluss aktuell behindert und das Wasser fließt über die Straße weiter nach Osten in Richtung Straßentiefpunkt. Um den Abfluss von der Straße in den Bach sowie das Abflussvermögens des Baches zu erhöhen sind regelmäßige Unterhaltungsmaßnahmen (Gewässerunterhaltung und Bankett schälen) notwendig. Der Durchlass Raiffeisenstraße sollte zusätzlich durch einen Raumrechen vor Verlegen geschützt werden.</p>

<p>Bankett schälen Gewässerunterhaltung Installation Raumrechen</p>

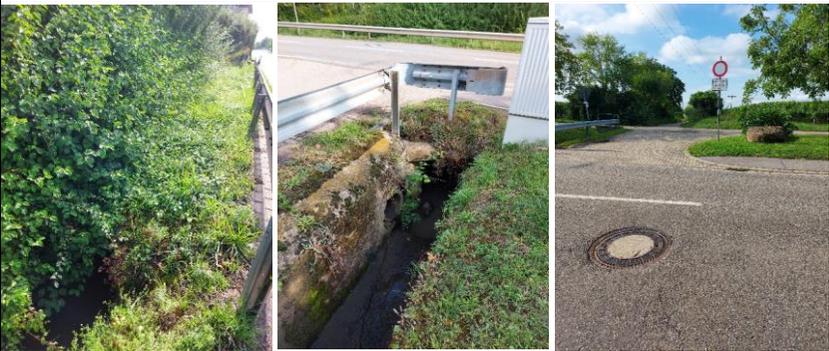
<b>G.KW.3</b>	Alsterweiler Bach - Querung Hauptstraße	8 MA-h/a	-	1	2	2	VG / LBM?	kurzfristig / regelmäßig	hoch
2a + 3	<p>Östlich der Einfahrt Raiffeisenstraße kreuzt der Alsterweiler Bach die Hauptstraße über einen Durchlass (ca. 1 x 0,95 m) und mündet südlich der Straße in ein Rechteckbauwerk. Nach einem weiteren Durchlass unter einem querenden Wirtschaftsweg verläuft der Alsterweiler Bach in südlicher Richtung parallel zum Wirtschaftsweg. In diesem Wirtschaftsweg verläuft ein Kanal. In der Hauptstraße befindet sich ein Regenüberlauf aus dem Mischwasserkanal, welcher in diesen Kanal abschlägt.</p>

<p>regelmäßige Unterhaltung langfristig im Zuge von Straßenbaumaßnahmen: Durchlass vergrößern</p>

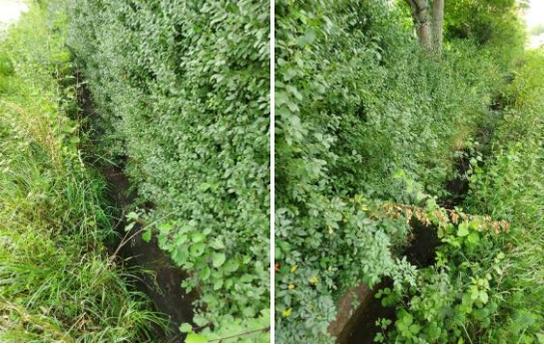
Nr.	Kurzbezeichnung	Kostenschätzung <sup>1)</sup>	Platzbedarf	Aufwand (A)	Nutzen (N)	Nutzen-/Aufwandverhältnis (=N/A)	Träger	Umsetzung	Priorität
		[Euro], [MA-h/a]	gering, mittel, hoch	1 2 3	3 2 1	gut mittel schlecht			
Standort	Beschreibung	Fotos/Kommentare							
<b>G.KW.4</b>	Alsterweiler Bach südlich der Hauptstraße	16 MA-h/a	-	1	2	2	VG	regelmäßig	mittel
4 + 4a	Vor Einmündung in den Kropsbach verläuft der Alsterweiler Bach parallel zum Wirtschaftsweg. Die Bachsohle ist mit Betonhalbschalen befestigt. Teilweise ist der Bach stark zugewachsen. Dieser Gewässerabschnitt sollte regelmäßig unterhalten werden, um Rückstau bis in den Bereich der Hauptstraße/L515 zu vermeiden. Es ist zu prüfen, ob in diesem Bereich eine Renaturierung möglich ist.

regelmäßige Gewässerunterhaltung zu prüfen: Möglichkeit der Renaturierung					
<b>G.KW.5</b>	Kropsbach - Schlossweiher	erst nach Festlegung Details ermittelbar	-	2	2	1	VG / Gemeinde	mittelfristig	mittel

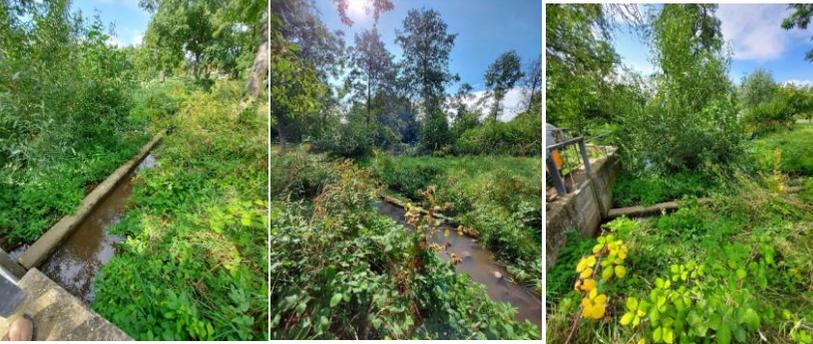
6a + 7	Über einen Drosselschieber kann der Abfluss des Kropsbaches reguliert werden. Bei Rückstau vor dem Schieber kommt es über eine Überlaufschwelle zum Zufluss in den Schlossweiher. Der Überlauf des Schlossweihers fließt wieder in den Kropsbach. Um den Schlossweiher zur Rückhaltung zu nutzen, müsste der Wasserspiegel über einen Drosselablauf dauerhaft abgesenkt werden.

Drosselablauf Absenken Wasserspiegel

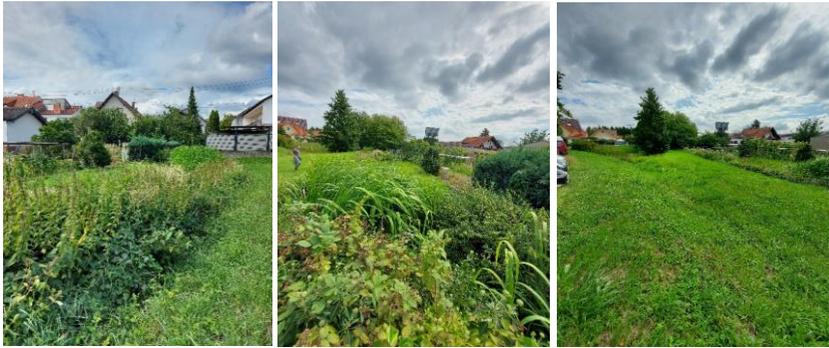
Nr.	Kurzbezeichnung	Kostenschätzung <sup>1)</sup>	Platzbedarf	Aufwand (A)	Nutzen (N)	Nutzen-/Aufwandverhältnis (=N/A)	Träger	Umsetzung	Priorität
		[Euro], [MA-h/a]	gering, mittel, hoch	1 2 3	3 2 1	gut mittel schlecht			
Standort	Beschreibung	Fotos/Kommentare							
<b>G.KW.6</b>	Kropsbach unterhalb der Marktstraße	16 MA-h/a	-	1	2	2	VG	mittelfristig / regelmäßig	mittel
9 + 9a	Unterhalb des Durchlasses Marktstraße ist der Kropsbach stark zugewachsen (u.a. Schilfbewuchs). Hierdurch wird der Abfluss stark gebremst und es kommt zur Ausuferung in den südlichen Uferbereich (private Gärten). Dieser Gewässerabschnitt sollte regelmäßiger unterhalten werden (mindestens 2 x jährlich).

regelmäßige Gewässerunterhaltung					
<b>G.KW.7</b>	Verbindung zwischen Alsterweiler Bach und Kropsbach	660.000 - 780.000	mittel	3	2	0,67	VG	langfristig	gering
10	Bei Starkregenerereignissen kommt es zur Überlastung des Alsterweiler Baches. Dies führt zu Problemen im Bereich der Hauptstraße westlich der Autobahn. Im Rahmen weitergehender Untersuchungen sollte daher geprüft werden, ob es möglich ist eine Notentlastung ca. auf Höhe der L516 vom Alsterweiler Bach in den Kropsbach herzustellen. Aus den im Rahmen des aktuellen Konzeptes zur Verfügung stehenden Daten, konnte ermittelt werden, dass sich aus der Höhendifferenz der beiden Gewässer ein Steigung von ca. 1 % ergibt. Jedoch ist zu beachten, dass aufgrund beengter Verhältnisse und der Geländeverhältnisse eine rein oberflächige Verbindung nicht möglich ist. Im Rahmen weiter Planungen könnte auch geprüft werden, inwiefern bestehende Kanäle (u.a. Entlastungskanal des RÜB) mitgenutzt werden können. Zwischen der potenziellen Einleitstelle in den Kropsbach und der Bahnlinie besteht die Möglichkeit für weitere Retentionsmaßnahmen entlang des Kropbaches.

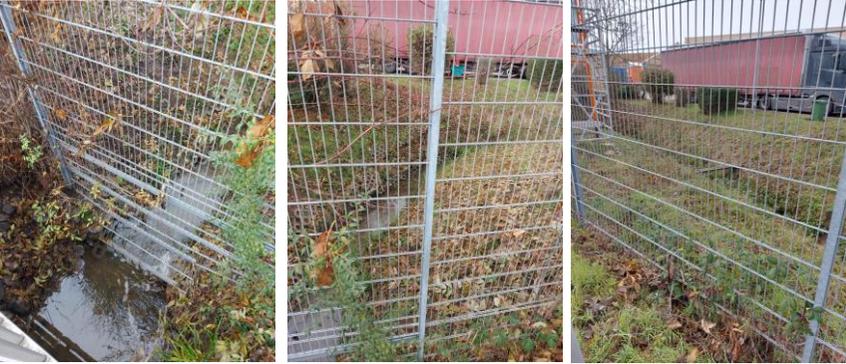
Nr.	Kurzbezeichnung	Kostenschätzung <sup>1)</sup> [Euro], [MA-h/a]	Platzbedarf gering, mittel, hoch	Aufwand (A)	Nutzen (N)	Nutzen-/ Aufwandverhältnis (=N/A)	Träger	Umsetzung kurz-, mittel- langfristig bzw. dauerhaft, regelmäßig	Priorität gering, mittel, hoch
				1	3	gut			
				2	2	mittel			
				3	1	schlecht			
Standort	Beschreibung	Fotos/Kommentare							
<b>G.KW.8</b>	Riedgraben Querung L516 – Tenneco	erst nach Festlegung Details ermittelbar	-	2	3	1,50	privat	kurzfristig	hoch
16 (Ortsbegehung St. Martin)	Der Rechen/Zaun des Tenneco-Geländes ist bis auf Gewässersohle des Riedgrabens geführt (um unbefugtes Eindringen auf das Betriebsgelände zu verhindern). Hierdurch besteht die Gefahr der vollständigen Verlegung und Rückstau auf das Betriebsgelände. Oberhalb des Durchlasses liegt ein Holzsteg über Gewässer, welche ein Abflusshinderniss darstellt und bei Hochwasser bis an den Zaun gespült wird. Der Steg sollte entfernt werden. Der Rechen/Zaun sollte so angepasst werden, dass bei Hochwasser ein freier Abfluss ermöglicht wird (evtl. Vorrichtung zum Klappen oder nach oben schieben).

<p style="text-align: right;">Abflusshindernisse entfernen Rechen/Zaun so ausgestalten, dass bei Hochwasser ein freier Abfluss ermöglicht wird</p>

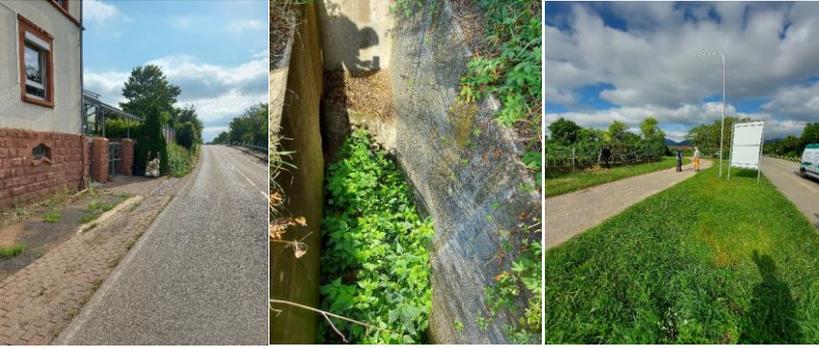
<b>N</b>	<b>innerörtliche Notwasserwege / Rückhaltemaßnahmen</b>								
<b>N.KW.1</b>	Hauptstraße westlich der Autobahn	7.425	gering	2	2	1,00	VG / LBM	mittelfristig / regelmäßig	hoch
2b	Auf Höhe der Hauptstraße #140 befindet sich eine Straßensenke. Bei Starkregen kommt es zur hier zum Einstau. Am westlichen Fahrbahnrand befindet sich ein länglicher Betonschacht mit mehreren Zuläufen (u.a. Ablauf Kastenrinne vor Gebäude). Der Ablauf erfolgt über einen Kanal nach Südwesten in Richtung Alsterweiler Bach. Dieser Ablauf ist bei Starkregen überlastet. Es sollte geprüft werden, ob bei den vorhandenen Höhenverhältnissen eine zusätzlicher oberirdischer Ablauf aus der Senkenlage nach Süden in Richtung Alsterweiler Bach (evtl. Kastenrinne im Straßenbereich + Grabenstruktur im Grünstreifen südlich der Straße) möglich ist. Unabhängig davon sollte der Ablaufkanal regelmäßig gereinigt werden.

<p style="text-align: right;">regelmäßige Unterhaltung Ablaufkanal Prüfen Höhenverhältnisse für oberirdischen Notwasserweg</p>

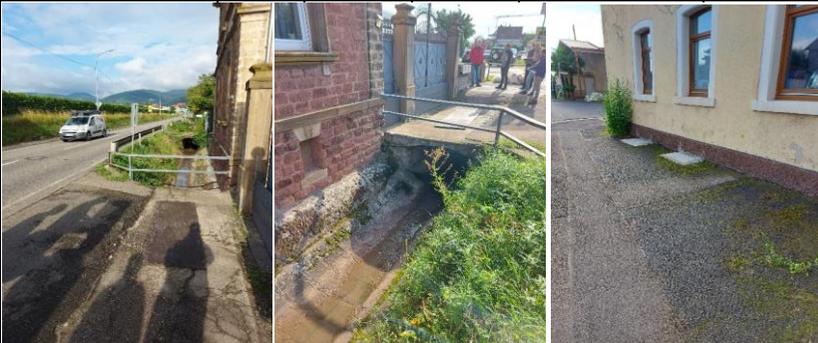
Nr.	Kurzbezeichnung	Kostenschätzung <sup>1)</sup> [Euro], [MA-h/a]	Platz- bedarf	Aufwand (A)	Nutzen (N)	Nutzen/ Aufwandverhält- nis (=N/A)	Träger	Umsetzung	Priorität
				1	3	gut			
				2	2	mittel			
				3	1	schlecht			
Standort	Beschreibung	Fotos/Kommentare							
<b>P</b>	<b>hochwasserangepasstes Planen u. Bauen / Objektschutz</b>								
<b>P.KW.1</b>	Hauptstraße, westlich Bahnhof	erst nach Festlegung Details ermittelbar	-	1	3	3	privat	kurzfristig	hoch
1	Von Maikammer kommend verläuft der Alsterweiler Bach parallel zur Hauptstraße. Auf Höhe der beginnenden Bebauung geht das offene Gewässer in eine Verrohrung über. Bei Überlastung der Verrohrung kommt es zum Überstau und oberflächigen Zufluss in den Straßenbereich und auf angrenzende Privatgrundstücke. Die gefährdeten Gebäude sollten durch entsprechenden Objektschutz (falls noch nicht geschehen) geschützt werden.

privater Objektschutz
